Klimasikring/sted:	Justesens plæne	BEREDSKAB & SIKKERHED

Adresse:	Tørvebryggen, Randers C	
Punkt nr.:	66,67,68,125,126,198,199

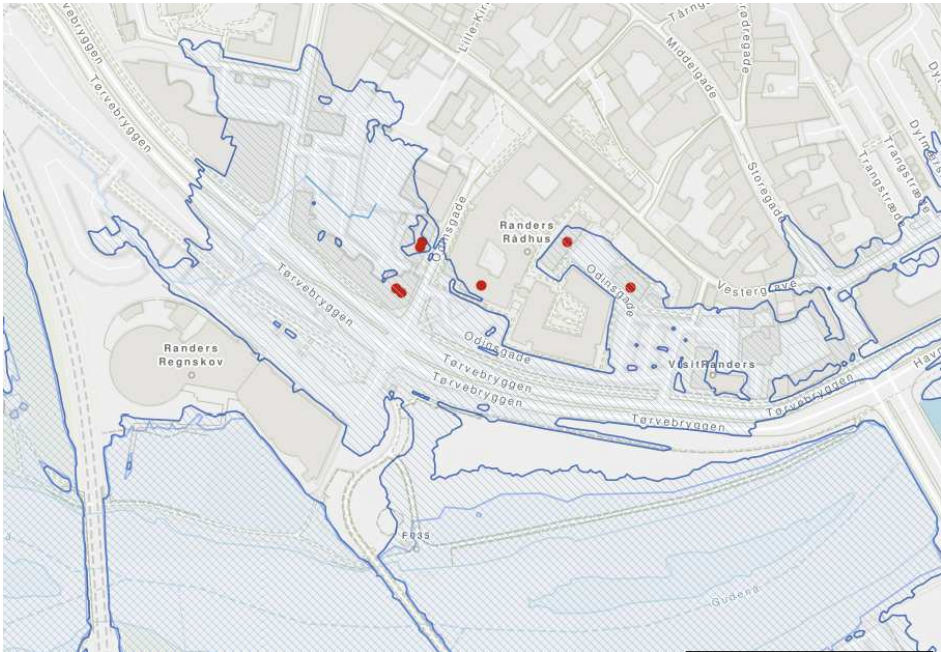
Havvand 1,9 m

Punkt: 125
Kejsergården

Punkt: 126 Bøjes
pakhus

Punkt: 68 Adm.
Bygning Laksetorvet

Punkt: 66, 198
Familieafdeling

Punkt: 67, 199
Borgerservice

Vurderes kritisk da
vandet vil have
mulighed for trænge
ind i flere
risikoobjekter samt
spærre vejen.

TEMPO®-Mobildæmning (Eksempel)

Denne udlægges fra "Randers Bro" til og
op til "Blå bro ved "Randers Regnskov"

Længde: ca. 380 m.

Randers Midtby vil
være sikret med
denne løsning.
Brand-/ambulance
kørsel vil være sikret,
og der vil være adgang
til Regionshospitalet
Randers

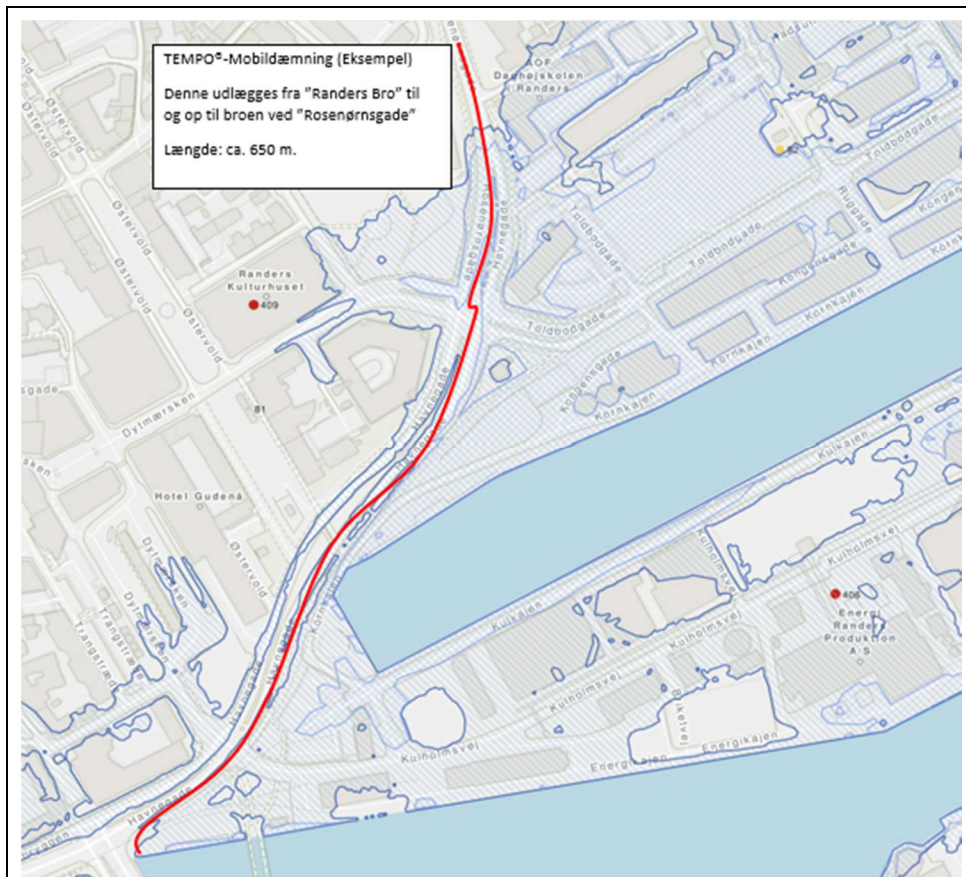
Punkt 92:
 Transformestation,
 ligger over kritisk
 niveau (ikke med
 taget)

Punkt 409: Randers
 kulturhus

Punkt 406: Energi
 Randers Produktion
 A/S

Vurderes kritisk
 grundet spærring af
 vejen.
 Forsyningselskabet
 Verdo har egne planer
 for at klimasikre
 anlægget.

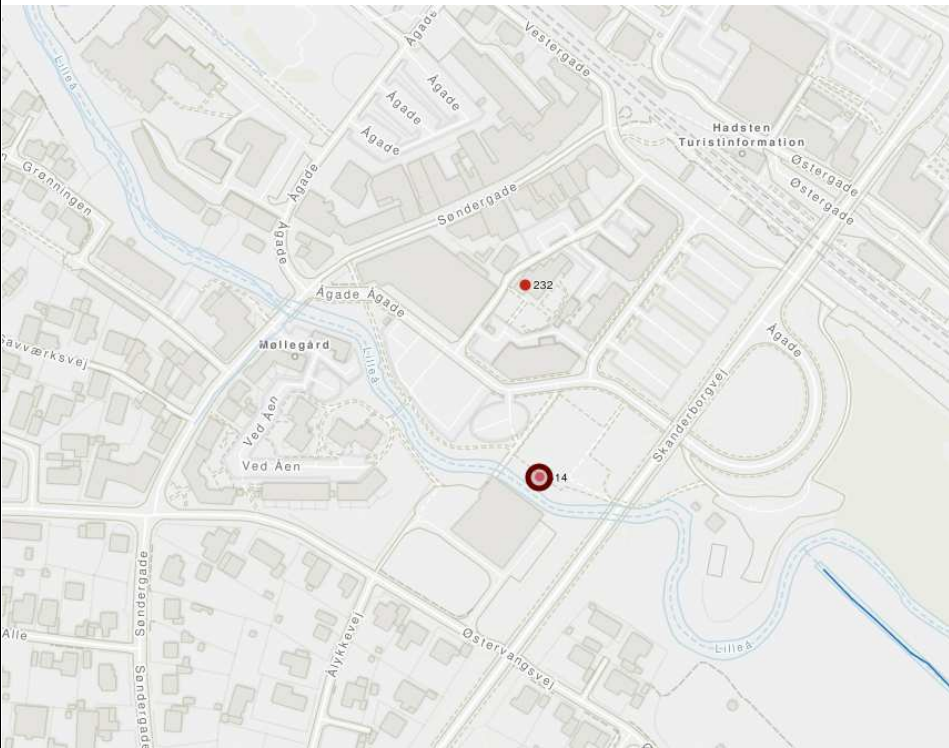
<p>Punkt: 414 Midtbyen Hadsten</p> <p>Punkt: 232 Bo og aktivitetscenter Hadsten</p> <p>Vurderes kritisk - Der bør laves en løsning med et selvrejsende vandspærring, for at sikre at der ikke løber vand ind. Området fra broen (Skanderborgvej) og frem til Søndergade. Der bør tænkes en stationær løsning ind.</p>
---	---

<p>Oversvømmelseskortet viser, at der ved forhøjet vandstand i Lilleåen vil være oversvømmelse af bygninger ved Evald Tangs Alle, Stationsstræde, Søndergade, Ved Åen, Ågade samt veje, stier, parkeringsarealer og opholdsarealer.</p>	<p>Nordlig vandløbsbrink ved sløjfen og Ågade er særlig udsat for at vandløbet går over sin bred der, og spreder sig til øvrig midtby og park.</p>
<div style="display: flex; justify-content: space-between;"> <div style="width: 45%;">   </div> <div style="width: 50%;"> <p>Hadsten er påvirket af oversvømmelser ved kraftig regnfald i vintertid, idet vandmængderne i Lilleåen bliver så store, at de lavest beliggende engarealer øst og vest for byen ikke kan opmagasinere og bortlede vandet.</p> </div> </div> <div style="display: flex; justify-content: space-around; margin-top: 10px;">     </div>

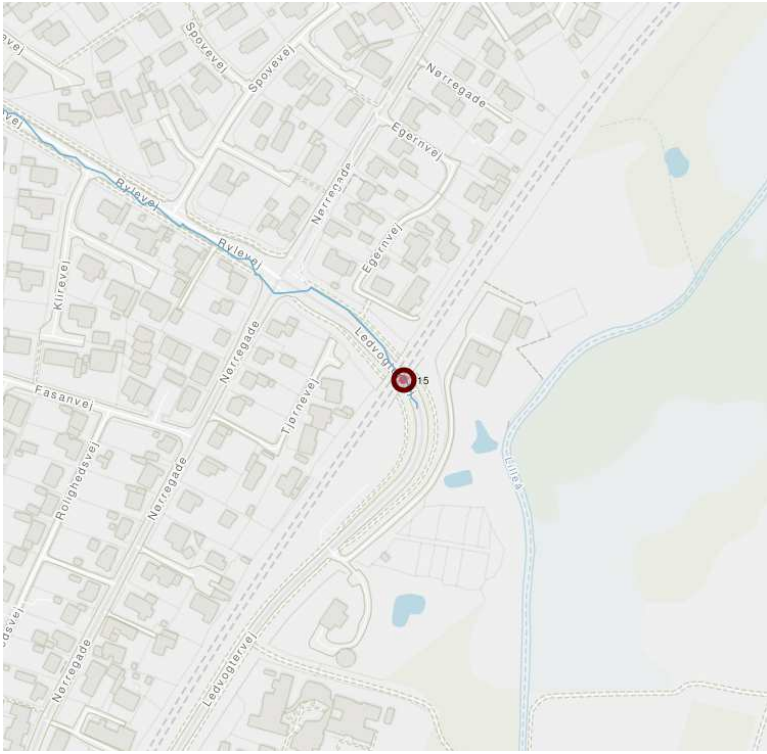
<p>Punkt: 415 Tunnel Ledvogtervej / Rylevej</p> <p>Punkt: 420 Tunnel Århusvej</p> <p>Vurderes som kritisk, grundet at strømningsvejen ligger i en lavning med dårlige fraløbsmuligheder. Der bør laves en pumpebrønd således at vandet kan sendes videre til et større lavningsområde nedenfor.</p>
---	---

<p>Modelberegningerne viser, at der ved ekstrem regn kan være risiko for oversvømmelser af tunnelen under jernbanen ved Rylevej og Ledvogtervej samt ved Århusvej.</p> <p>Tunnelen ved Rylevej er placeret så den ligger i et sving med relativt dårlige oversigtsforhold. Tunnelen er tæt trafikeret i perioder på døgnet.</p>
<p>Natur & Miljø oplyser, at en mulighed kunne være at forsinke vandet fra Haldum Bæk ved at genslynge bækken og anlægge et naturligt vådområde på det nuværende skovareal ejet af WEFRI. Det vil koste en del, men omvendt så vil en forøgelse af rørdimensionen under jernbanen, m.v også være dyr, og dette vil samtidig flytte oversvømmelsesrisikoen nedstrøms.</p>

<p>Systematisk kontrol af rørgennemløb eller evt. etablering af større rør kan sikre tunnelen.</p> <p>Det kan laves undersøgelser på, hvor lang tid opstuvningen i tunnelen og kloaksystemet vil kunne forventes at vare, og der ud fra udarbejdes en beredskabsplan for omdirigering af trafik.</p>
---	--

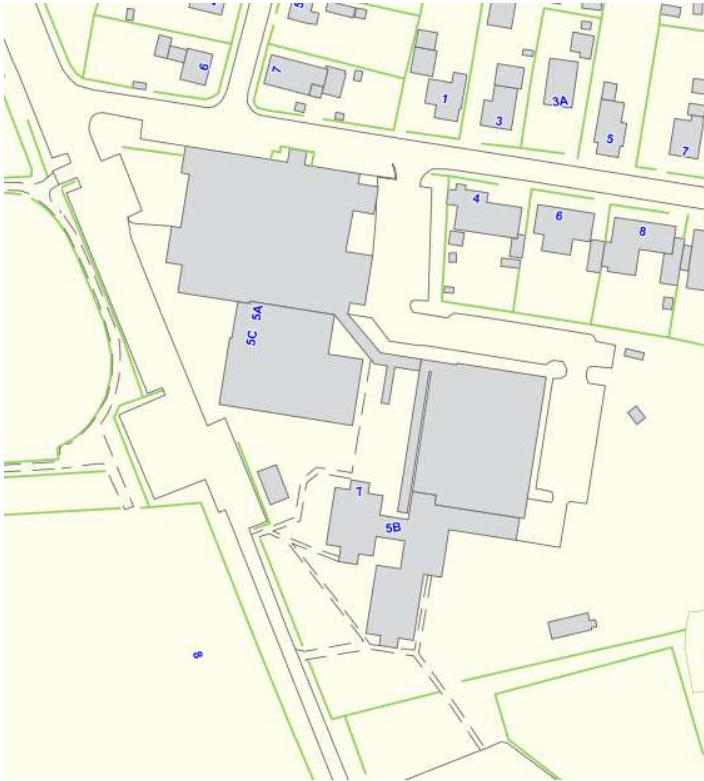
<p>Punkt: 0 ekstra</p> <p>Vurderes som kritisk, grundet højdeforskel mellem vejen og bygningen.</p> <p>Faldet fra vejen hælder ned mod bygningen.</p> <p>Der bør laves en permanent løsning, for at sikre vandet ikke løber mod bygningen.</p>
---	---

<p>Vandet fra større skybrud vil løbe hen over vejen og mod idrætscentret fra begge sider.</p>
<p>Etablering af en standsningslinje samt eventuelt forøgelse af rørdimensioner på vandafledningen kan sikre centret.</p>	 
<p>I stedet for stenene kan der etableres et bump, som holder vandet og bilerne ude. Det skal dog sikres at tilgængeligheden overholdes.</p>

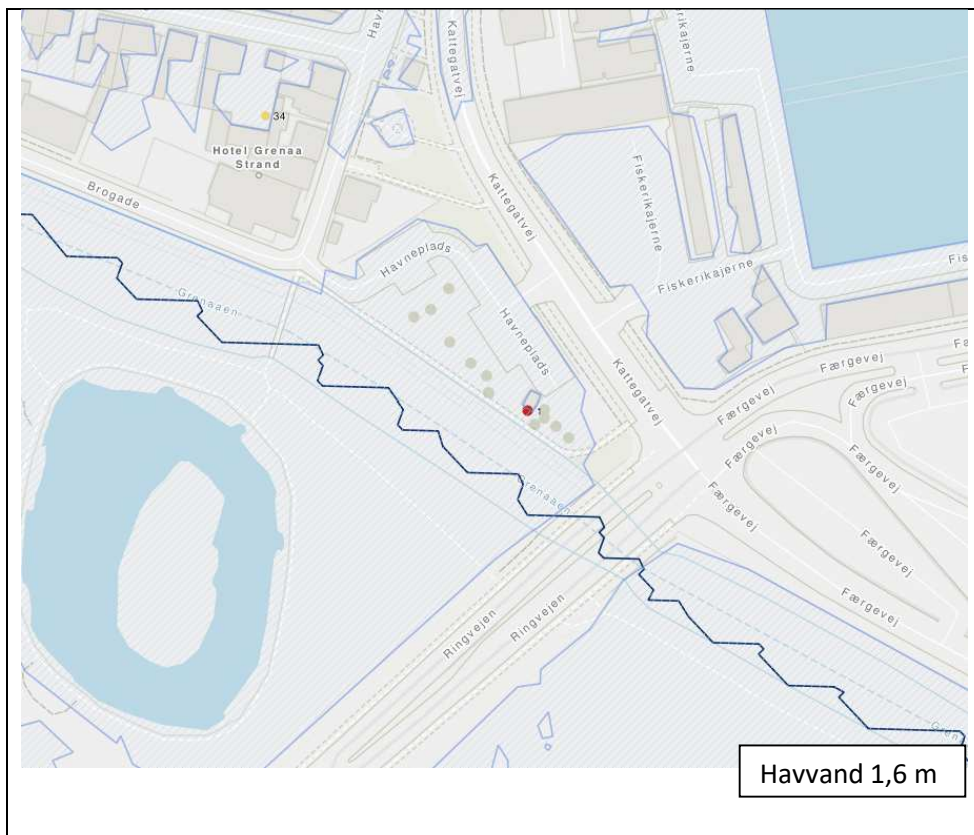
Punkt: 1 Pumpestation
Havnepladsen

Området vurderes kritisk, og hele området omkring åen er meget kritisk.

Pumpestationen er højvandsikret til 40 cm over terræn.

Der kan laves en klimasikring med stolper og spanter. En klimasikring der skal etableres ved varsling om forhøjet vandstand. Dermed skal der ligeledes udfærdiges en beredskabsplan herpå.

Løsningen vil sikre pumpestationen til den højde man etablere sikringen.

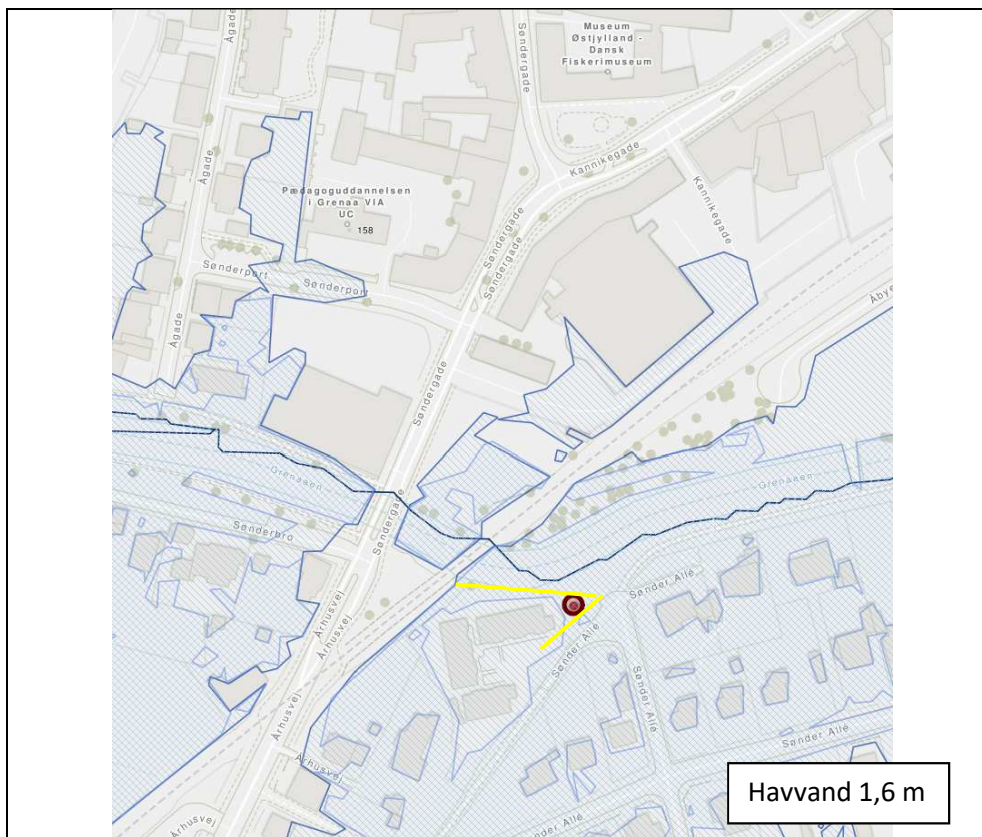
Punkt 2: Pumpestation
Sønder Alle

Punktet er vurderet kritisk.

Vandstanden har været oppe ved udlejningsblokkene.

Området omkring åen er meget kritisk.

Pumpestationen er højvandsikret til 40 cm over terræn.

Der kan laves en jordvold som et dige fra letbanen og hen omkring pumpestationen.

Løsningen vil sikre pumpestationen ved højvande på 1,6 m, men kommer vandet højere op skal der foretages yderligere foranstaltninger i forbindelse med Grenåen, da hele området vil blive oversvømmet.

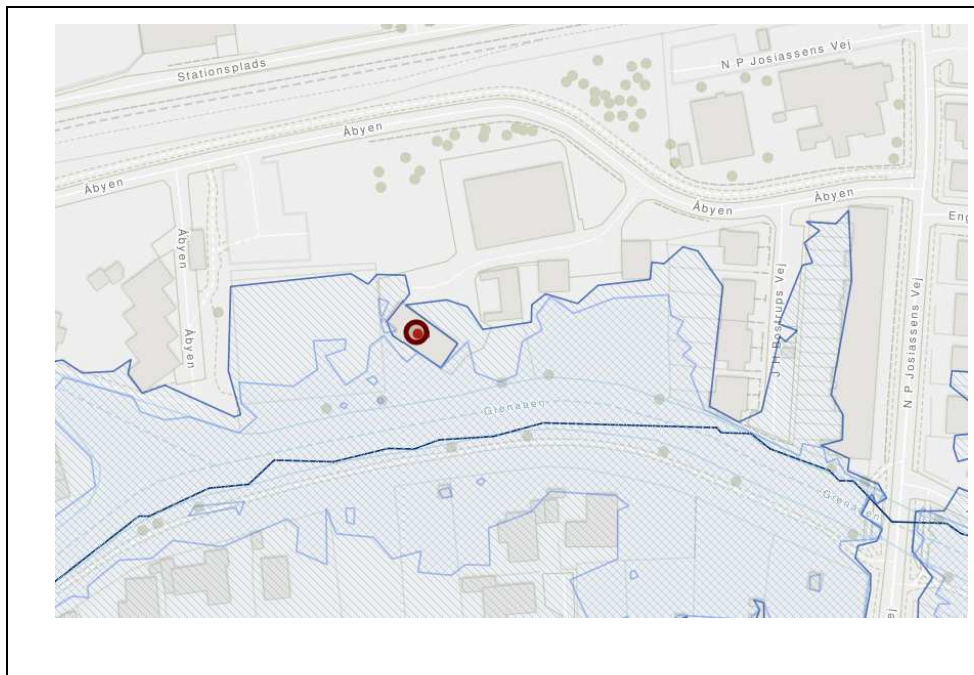
Punkt: 3 Transformer

Området/bygninger vurderes kritisk, og hele området omkring åen er meget kritisk.

Porten kan evt. nøjes med at sikres med spanter, som kan etableres i tilfælde af varsling om forhøjet vandstand.

Diger kan anlægges rund omkring anlægget og porten sikres.

Dørene til bygningen kan sikres i tilfælde af varsling af forhøjet vandstand.

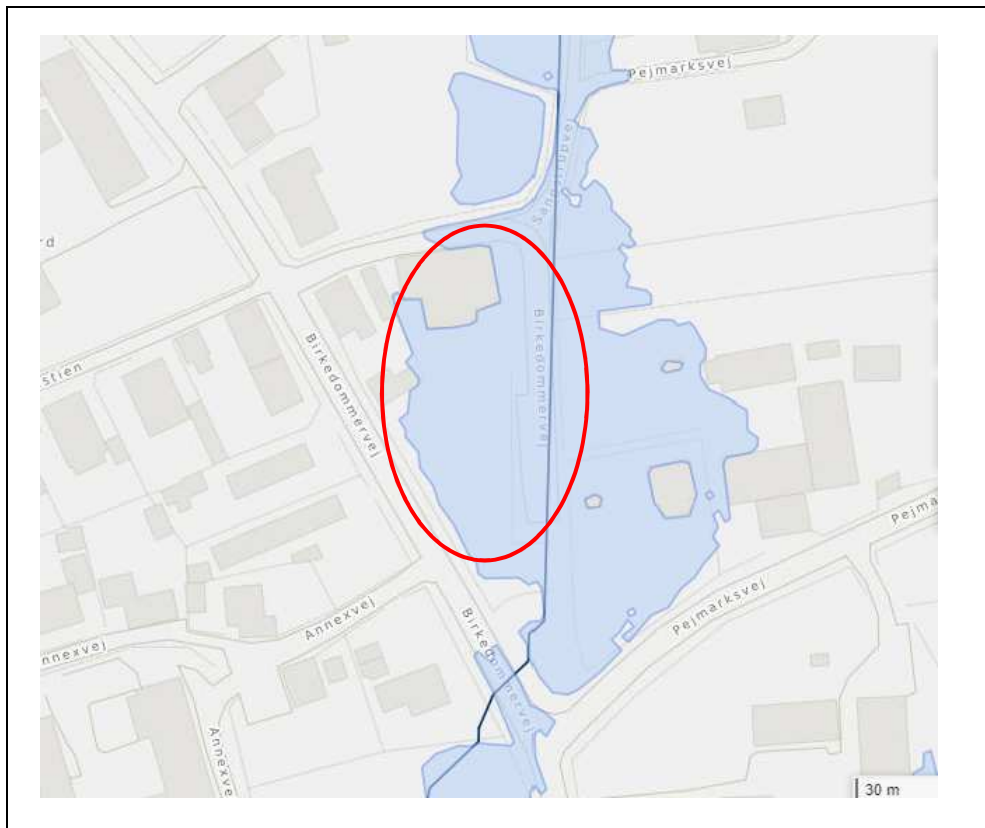
Punkt: 33 Voldby Forsamlingshus

Forsamlingshuset ligger i en lavning. Ved den røde markering. Vurderes som kritisk, grundet lavningen særligt ved skybrud.

Etablering af afvandsbrønd eller regnvandsbassin/regnvandsbed til at opsamle og holde på vandet ved større skybrud, vil sikre at vandet ikke står op til bygningen men løber forbi.

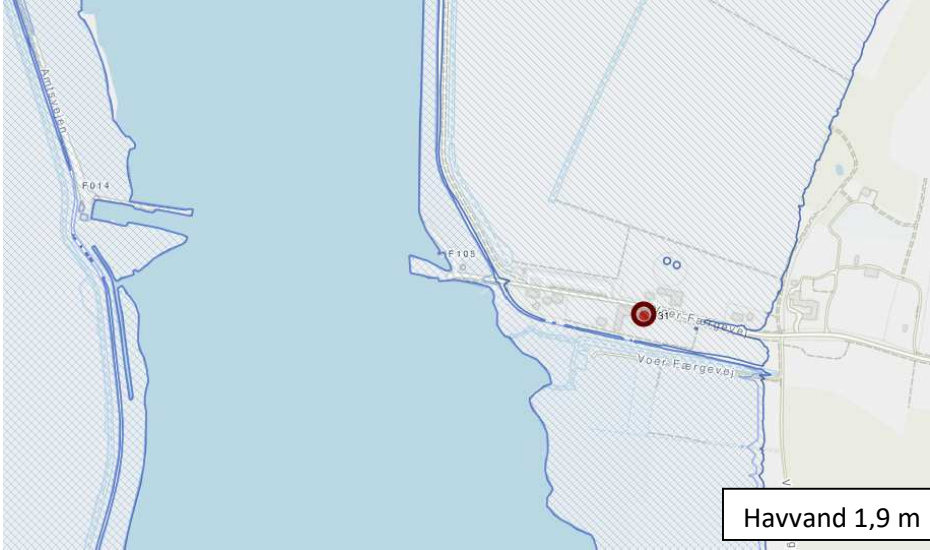
<p>Punkt: 131 Kyst og Fjordcenter</p> <p>Vurderes kritisk pga. den nye bygning ligger i en lavning, så vandet fra vejen løber ind til den.</p>
--	--

<p>Stedet har ikke haft de store problemer, trods vandstigning til +1,80m, som diget kunne holde. Vandstanden var ikke nær top af diget (+ 40-50 cm)</p>
---	---

<p>Problemet er strømningsvand fra vejen og over mod den nye bygning. Det kan blive et problem grundet den ligger lavere end vejen.</p>
--	---

<p>Vandet vil ledes direkte mod den nye bygning, hvis det skulle stå op ved vejen.</p> <p>Etableringer af diverse aktivitetsredskaber og lign som på den anden side af vejen kan lede vandet forbi bygning og ud på de grønne arealer omkring.</p>

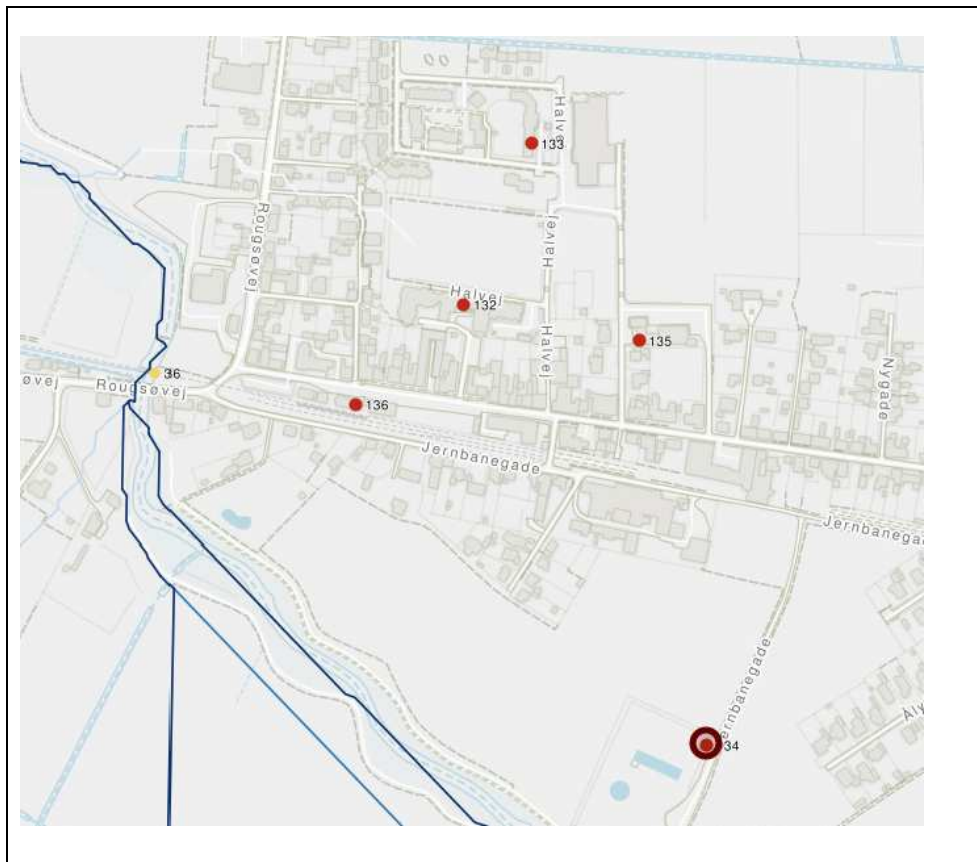
Punkt: 134
Pumpestation

Vurderes som **kritisk**, grundet Allingåbro ligger i lavning og der kan ske oversvømmelse som kommer fra åen og Grundfjord.

Nuværende højde på diget, er cirka den samme som rensningsanlægget.

Der bør laves et dige eller lign. der kan sikre nedre bydel i Allingåbro.

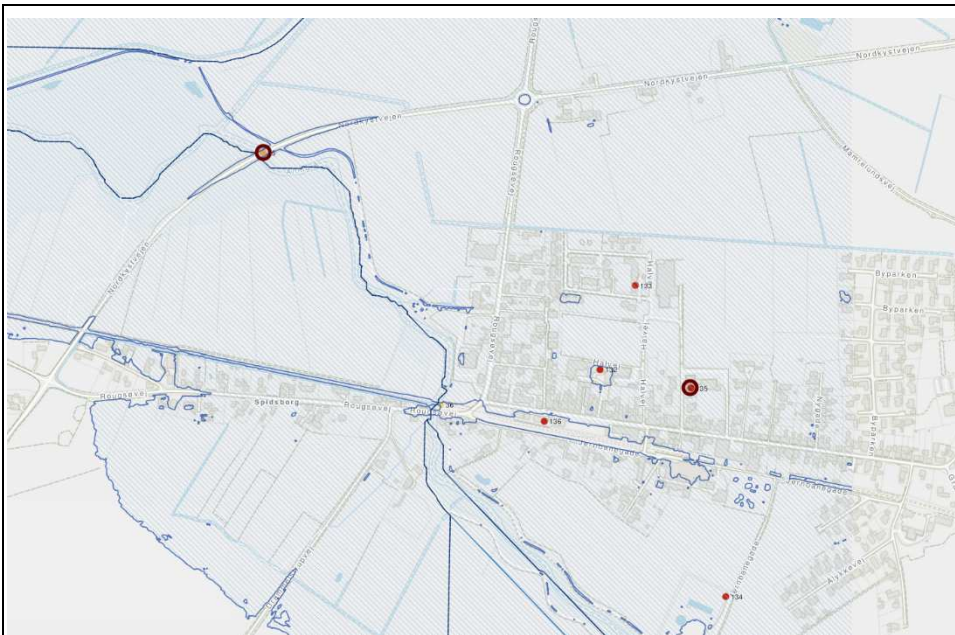
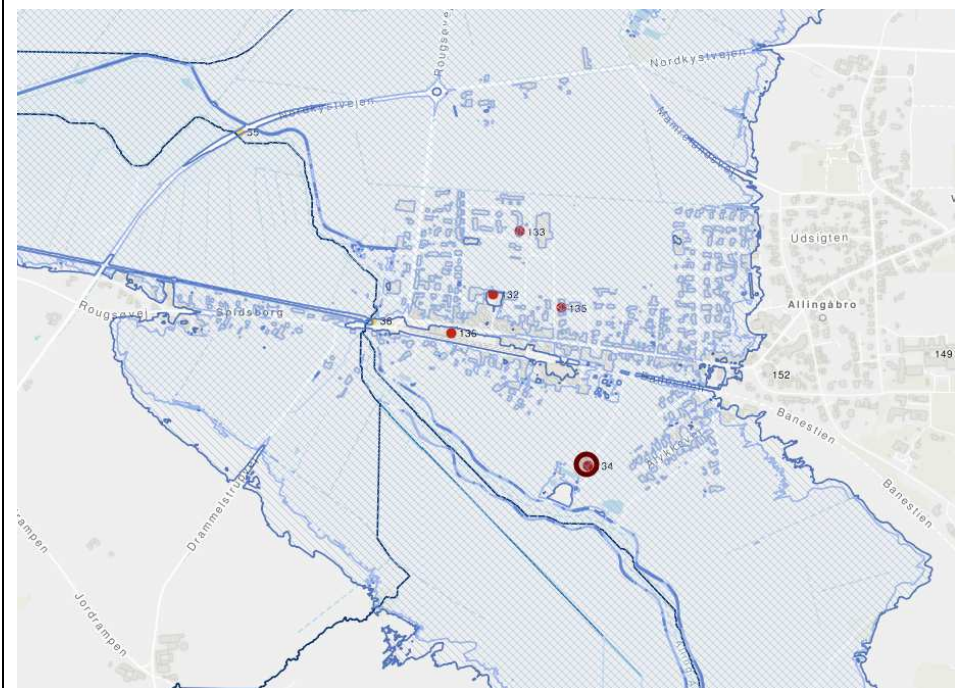
Punkt 35: Vejnråde
Omfartsvejen/
hovedfærdsel vej -
Kritisk

Punkt 36: Broen inde i
byen / **kritisk**

Punkt 132: Plejecenter
Farsøhtshus

Punkt: 133:
Stadionparken
Allingåbro Bo og
Aktivitetscent

Punkt 134:
Pumpestation

Punkt 135:
Familiehuset
Allingåbro

Punkt 136: Djursland
for fuld Damp

Vurderes som **kritisk**,
grundet at Allingåbro
ligger i en lavning og
der kan ske
oversvømmelse som
kommer fra åen og
Grundfjord.

Der bør laves et dige
eller lign. der kan sikre
nedre bydel i
Allingåbro.

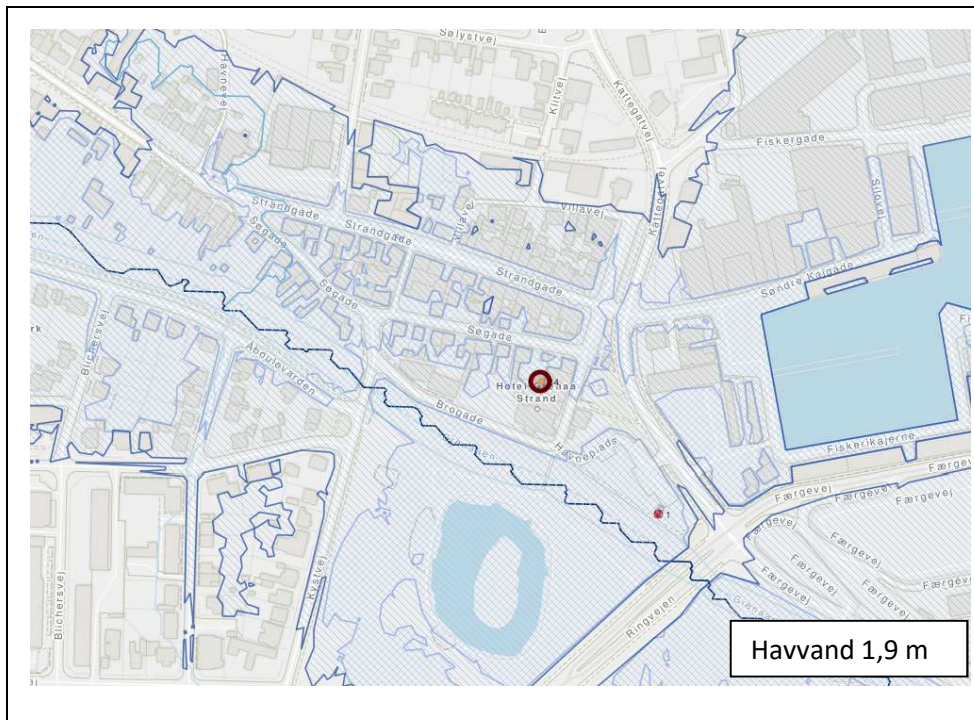
Punkt 34: Vejområde Ringvej, Kystvej, Strandgade og Havnevej

Vurderes kritisk fordi vandet spærrer vigtig infrastruktur. Desuden spredes vandet til store dele af Grenå by.

Stormflod skaber oversvømmelser i store dele af Grenaa Havneområde, når kraftig vind presser store vandmasser fra havet ind.

Vandet er ofte kommet over kajkanten.

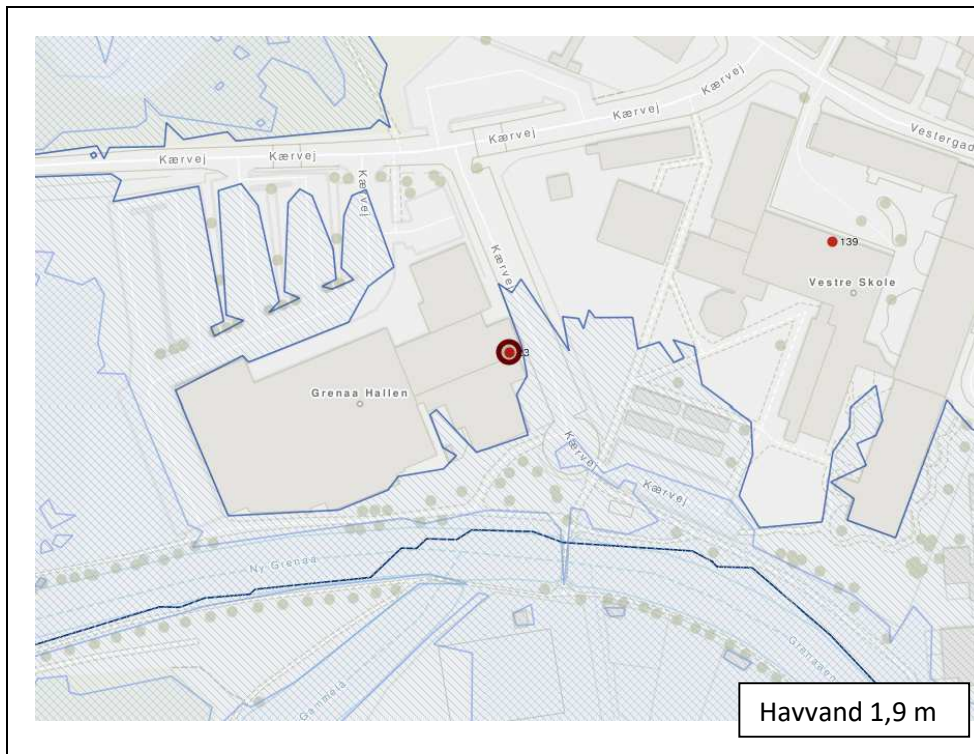
Punkt: 23 Kulturhuset Pavillonen

Punkt: 139 Vestre Skole

Området/bygninger vurderes kritisk, og hele området omkring åen er meget kritisk.

TEMPO®-Mobildæmning (Eksempel)

Denne udlægges fra plænen ved Pavillonen til gavlen ved Vestre Skole.

Længde: ca. 400 m.

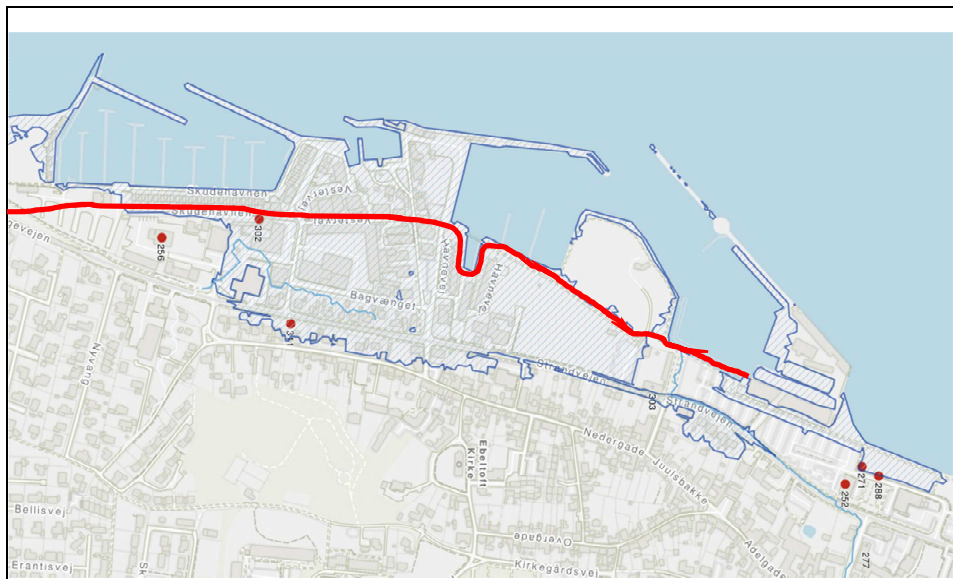
- Punkt 256:
Materielgården

- Punkt 302:
Transformerstation

- Punkt 311:
Transformerstation

- Punkt 271:
Transformerstation

- Punkt 288:
Transformerstation

- Punkt 252: Turist og Erhvervskontor

Havneområdet i Ebeltoft vil kræve en større mobildæmning, som skal udlægges delvist på havnefronten og vejene der omkring.

Udlægning fra hjørnet af bygningen ved Fregatten Jylland og i retning Havnegade, Vestervej, Skudehavnen og drejes mod Strandvejen. Strækningen udgør en længde på 1200-1300 m.

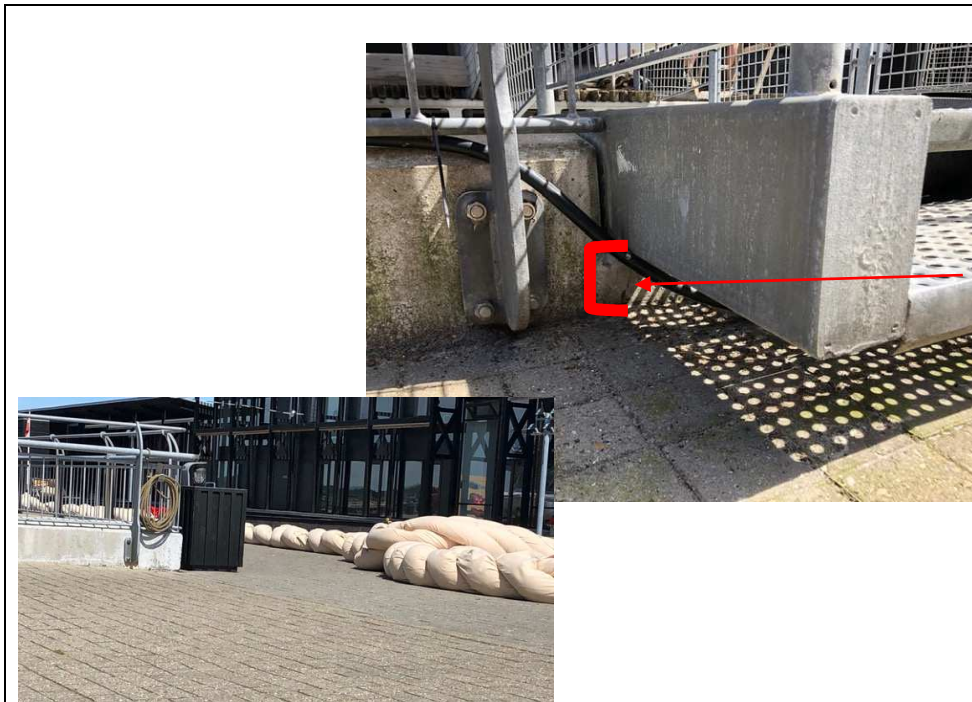
Området ved Fregatten Jylland skal sikres særskilt.

Graven hvori Fregatten står, er meget kritisk. Der skal særligt laves løsninger ved trapperne, som er kritiske, da betonudsparingerne kun er få centimeter over nuværende flisebelægning.

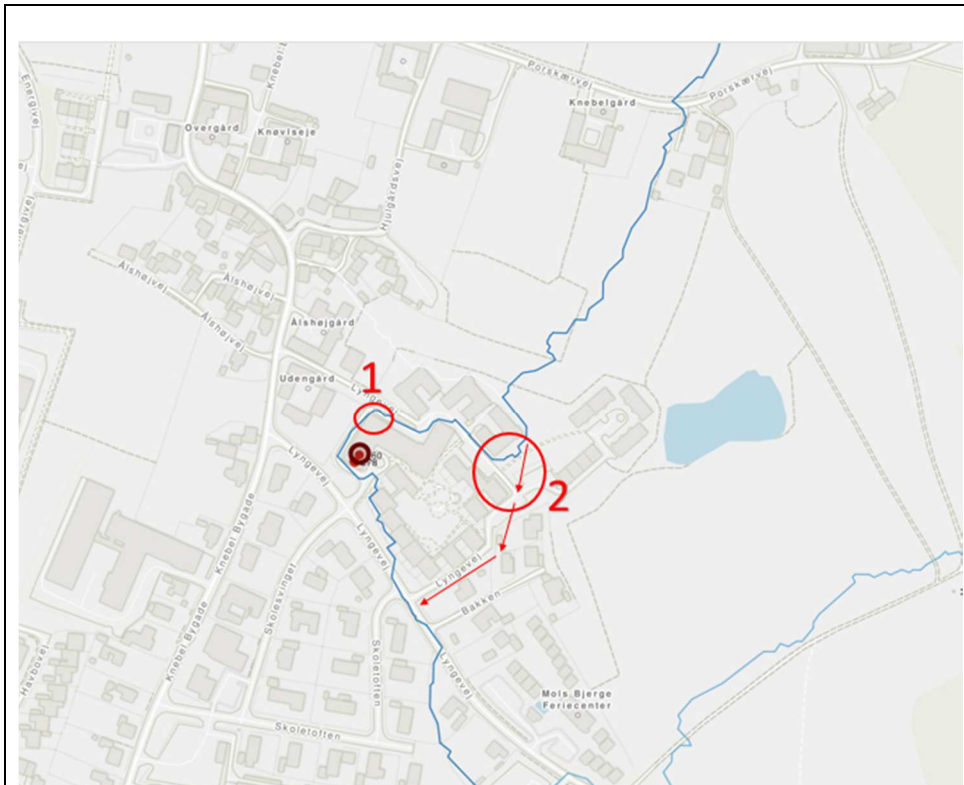
Punkt 260:
Aktivitetscenter

Punkt 278: Plejecenter

Punkt 279:
Selvtræning

Vurderes som kritisk, grundet højdeforskel i terrænet og strømningsvejen løber ind gennem plejecenter.

25/6-19 – besigtigelse. Der skal laves foranstaltninger i forbindelse med skybrud, tørtbrud eller lign.
