Klimasikring/sted:	Justesens plæne	BEREDSKAB & SIKKERHED

Adresse:	Tørvebryggen, Randers C	
Punkt nr.:	66,67,68,125,126,198,199

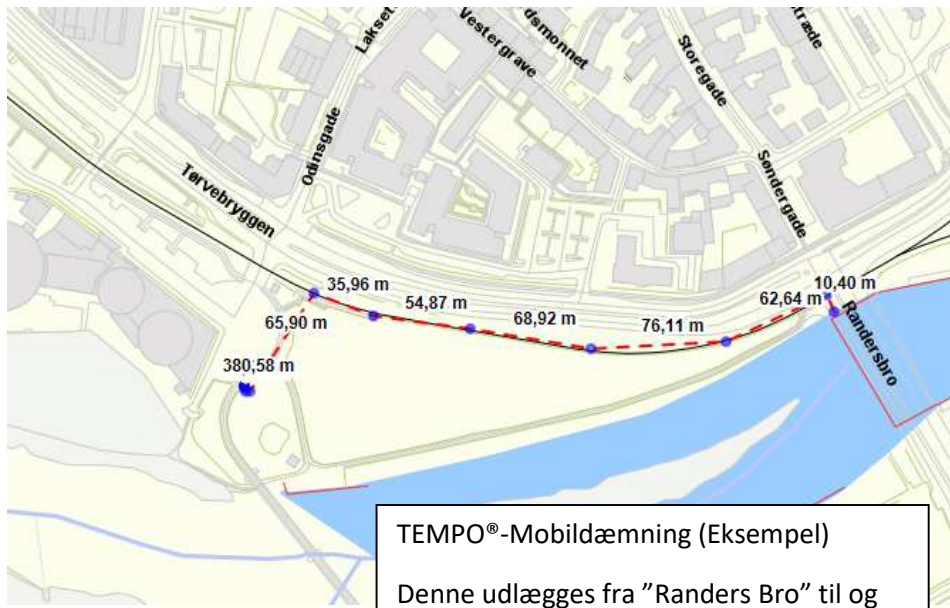
Vurderes kritisk da
vandet vil have
mulighed for trænge
ind i flere
risikoobjekter samt
spærre vejen.

TEMPO®-Mobildæmning (Eksempel)

Denne udlægges fra "Randers Bro" til og
op til "Blå bro ved "Randers Regnskov"

Længde: ca. 380 m.

Randers Midtby vil
være sikret med
denne løsning.
Brand-/ambulance
kørsel vil være sikret,
og der vil være adgang
til Regionshospitalet
Randers

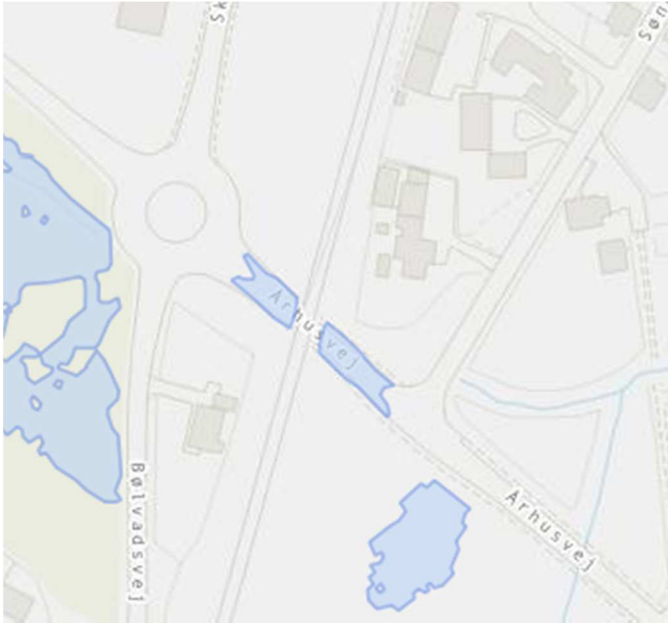
<p>Modelberegningerne viser, at der ved ekstrem regn kan være risiko for oversvømmelser af tunnelen under jernbanen ved Rylevej og Ledvogtervej samt ved Århusvej.</p> <p>Tunnelen ved Rylevej er placeret så den ligger i et sving med relativt dårlige oversigtsforhold. Tunnelen er tæt trafikeret i perioder på døgnet.</p>
<p>Natur & Miljø oplyser, at en mulighed kunne være at forsinke vandet fra Haldum Bæk ved at genslynge bækken og anlægge et naturligt vådområde på det nuværende skovareal ejet af WEFRI. Det vil koste en del, men omvendt så vil en forøgelse af rørdimensionen under jernbanen, m.v også være dyr, og dette vil samtidig flytte oversvømmelsesrisikoen nedstrøms.</p>

<p>Systematisk kontrol af rørgennemløb eller evt. etablering af større rør kan sikre tunnelen.</p> <p>Det kan laves undersøgelser på, hvor lang tid opstuvningen i tunnelen og kloaksystemet vil kunne forventes at vare, og der ud fra udarbejdes en beredskabsplan for omdirigering af trafik.</p>
---	--

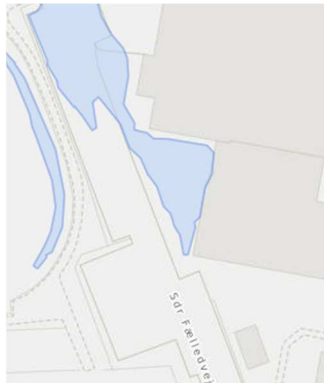
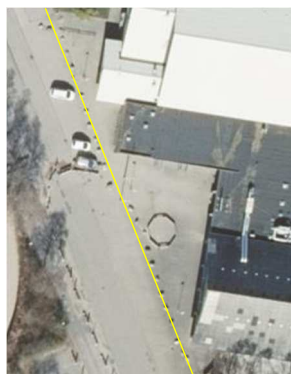
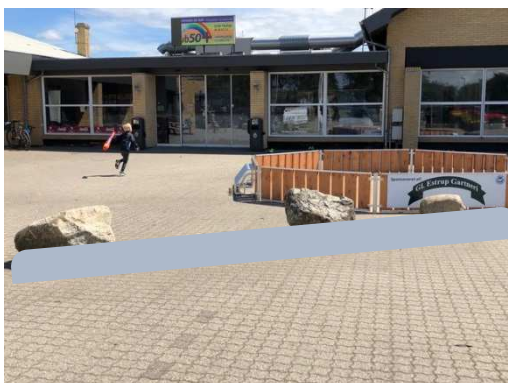
<p>Vandet fra større skybrud vil løbe hen over vejen og mod idrætscentret fra begge sider.</p>
<p>Etablering af en standsningslinje samt eventuelt forøgelse af rørdimensioner på vandafledningen kan sikre centret.</p>	 
<p>I stedet for stenene kan der etableres et bump, som holder vandet og bilerne ude. Det skal dog sikres at tilgængeligheden overholdes.</p>

Ny etablering af forareal til idrætscentret kan sikre afvanding til sænket multibane, amfiteater eller lign., som samtidig kan fungere som overgang til centret.

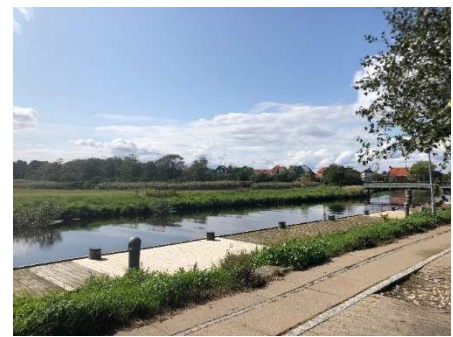
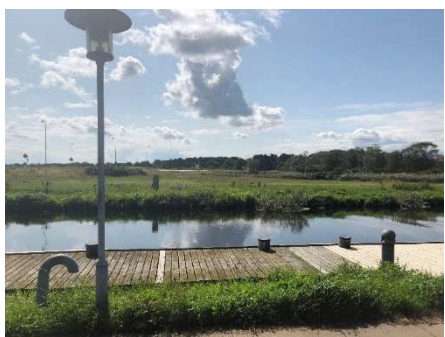
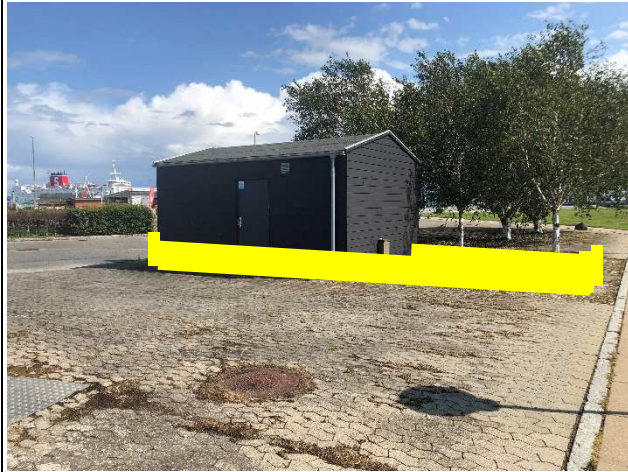
Punkt: 1 Pumpestation
Havnepladsen

Området vurderes kritisk, og hele området omkring åen er meget kritisk.

Pumpestationen er højvandsikret til 40 cm over terræn.

- Væsentlige punkter er følgende:
1. Sikring af bygningen
 2. Sikring af udvendig anlæg

Der kan laves en klimasikring med stolper og spanter. En klimasikring der skal etableres ved varsling om forhøjet vandstand. Dermed skal der ligeledes udfærdiges en beredskabsplan herpå.

Løsningen vil sikre pumpestationen til den højde man etablere sikringen.

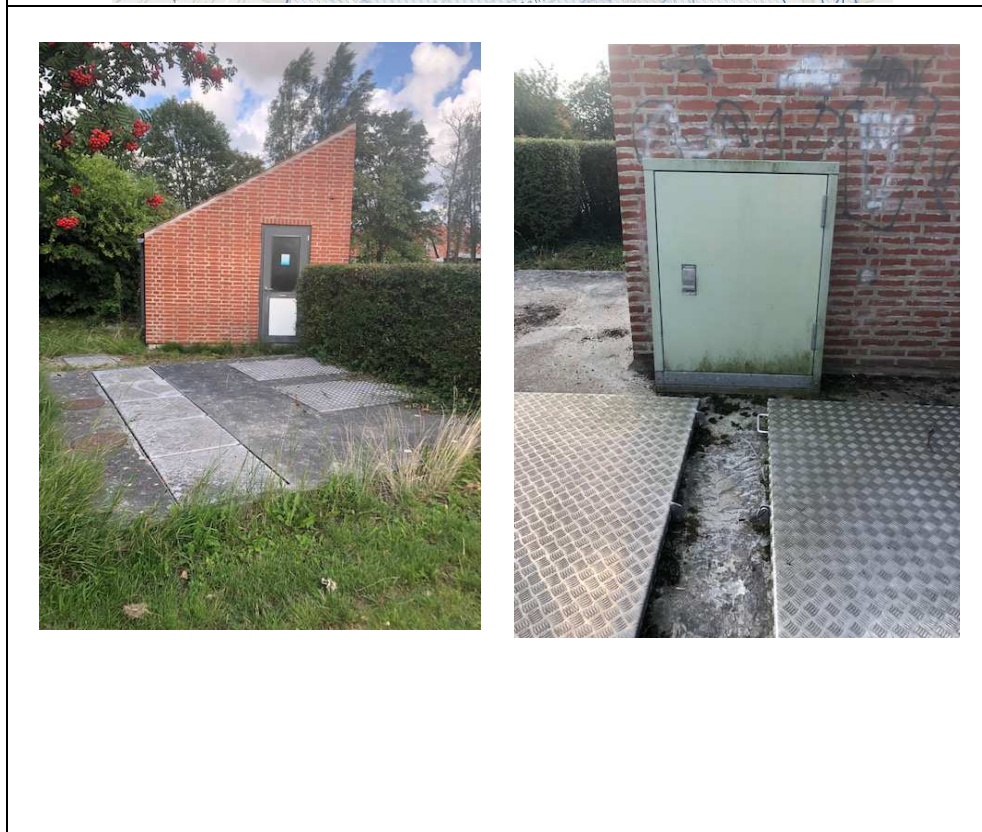
Punkt 2: Pumpestation
Sønder Alle

Punktet er vurderet kritisk.

Vandstanden har været oppe ved udlejningsblokkene.

Området omkring åen er meget kritisk.

Pumpestationen er højvandsikret til 40 cm over terræn.

Væsentlige punkter er følgende:

1. Sikring af bygningen
2. Sikring af udvendig anlæg
3. Stiger vandet til 1,9 m er hele området dækket af vand.

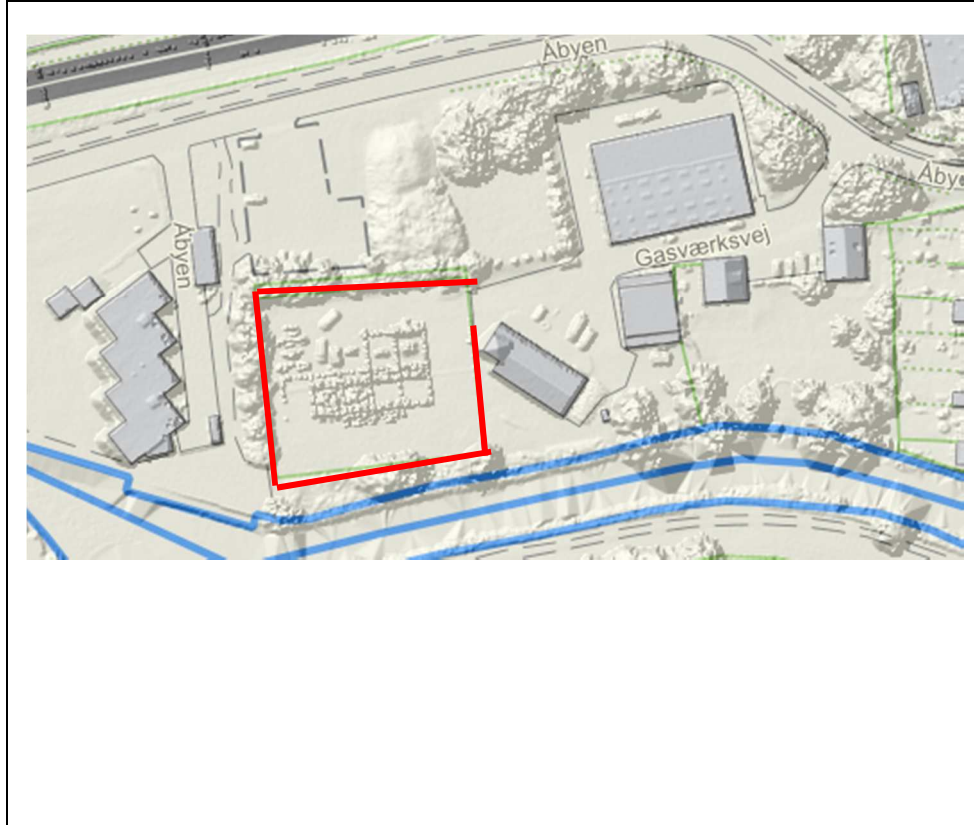
Punkt: 3 Transformer

Området/bygninger vurderes kritisk, og hele området omkring åen er meget kritisk.

2 punkter er væsentlige:

1. Det udvendige anlæg, da det hele kan stå under vand.
2. Bygningens indgangsåbninger

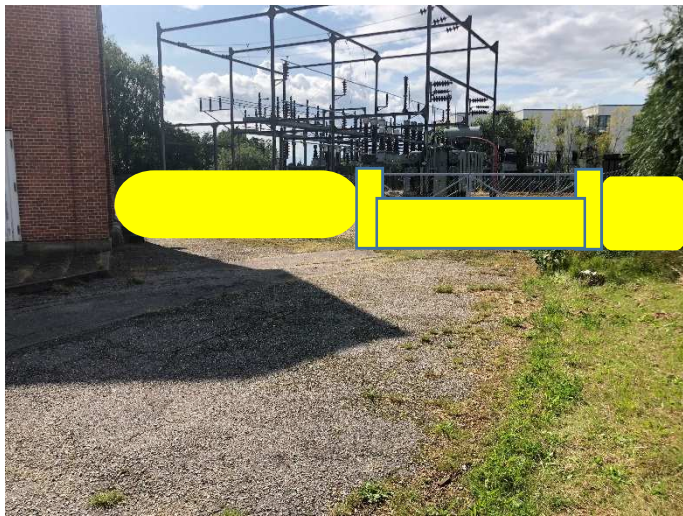
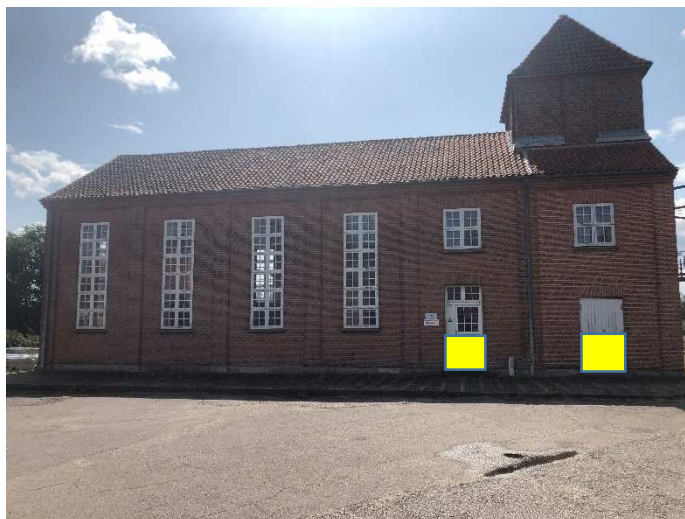
Dørene er placeret væk fra åen og er dermed noget af det seneste der vil blive påvirket.

Porten kan evt. nøjes med at sikres med spanter, som kan etableres i tilfælde af varsling om forhøjet vandstand.

Diger kan anlægges rund omkring anlægget og porten sikres.

Dørene til bygningen kan sikres i tilfælde af varsling af forhøjet vandstand.

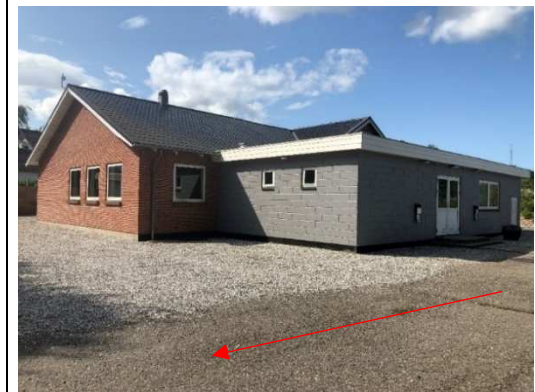
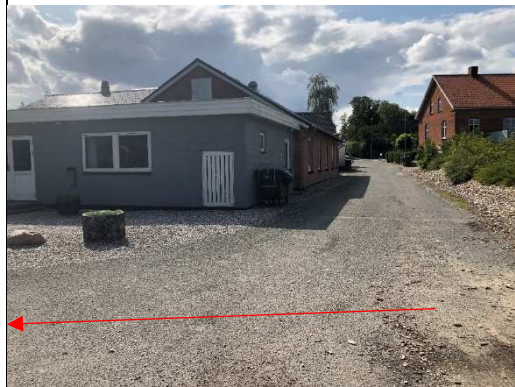
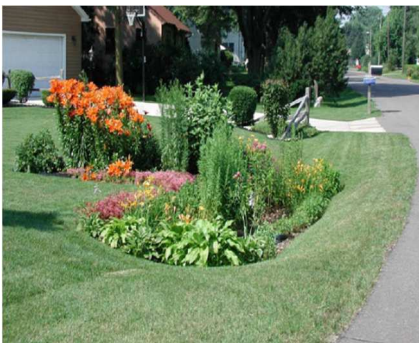
Punkt: 33 Voldby Forsamlingshus

Forsamlingshuset ligger i en lavning. Ved den røde markering. Vurderes som kritisk, grundet lavningen særligt ved skybrud.

Der skal laves foranstaltninger i forbindelse med skybrud, tørtbrud eller lign.

Etablering af afvandsbrønd eller regnvandsbassin/regnvandsbed til at opsamle og holde på vandet ved større skybrud, vil sikre at vandet ikke står op til bygningen men løber forbi.

Udearealerne ved forsamlingshuset kan herved forskønnes med alternative løsninger.

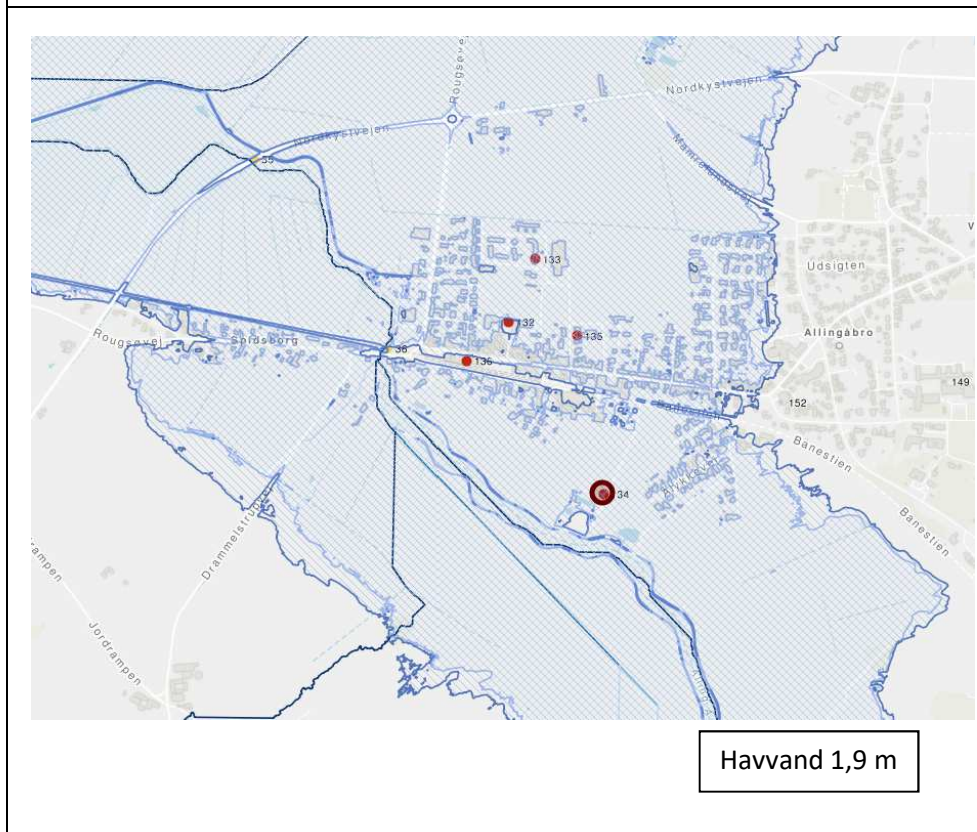
Punkt: 134
Pumpestation

Vurderes som **kritisk**, grundet Allingåbro ligger i lavning og der kan ske oversvømmelse som kommer fra åen og Grundfjord.

Nuværende højde på diget, er cirka den samme som rensningsanlægget.

Der bør laves et dige eller lign. der kan sikre nedre bydel i Allingåbro.

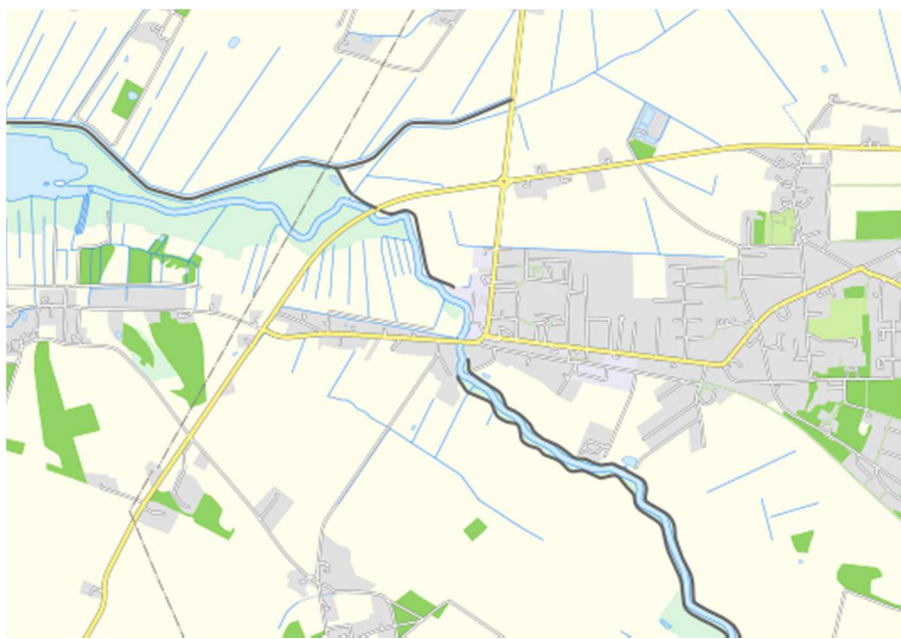
De eksisterende registrerede diger er ikke dimensioneret til at holde de vandmængder vi i dag er truet af ved de hyppigere klimahændelser.

Der bør laves et dige
eller lign. der kan sikre
nedre bydel i
Allingåbro.

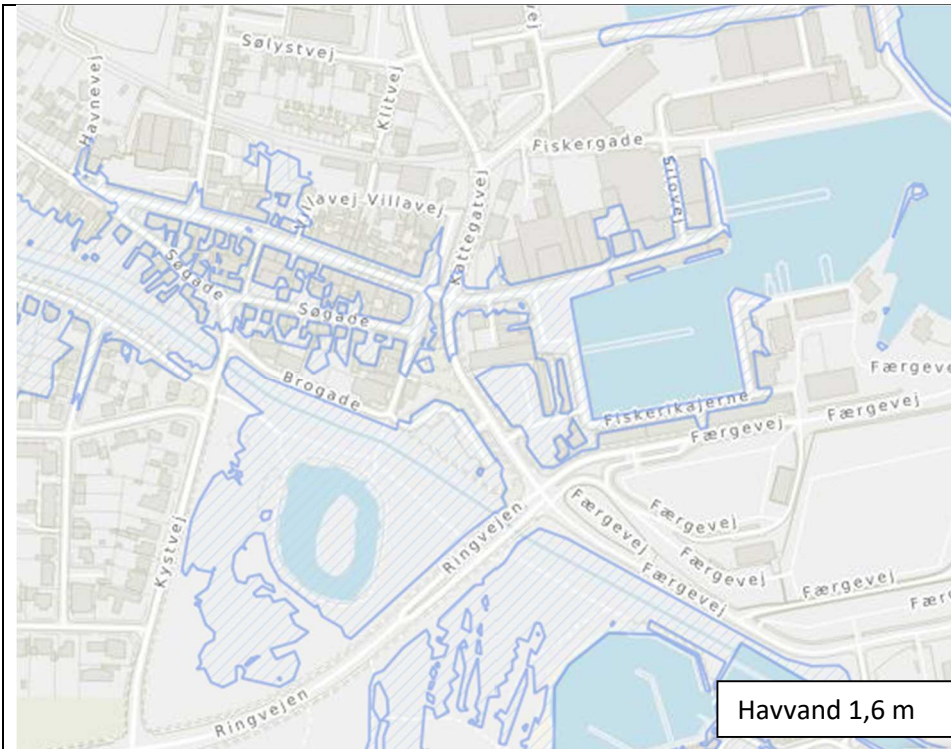
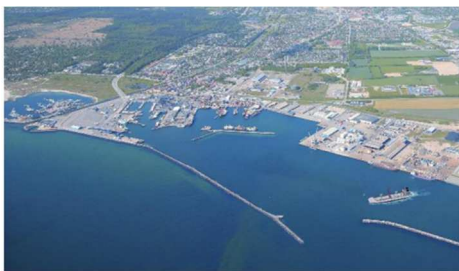
Væsentlige punkter:

1. Opstuvning af havvand via Fiskerihavnen spærrer Kattegatvej
2. Vandet presses ind i Grenåen fra havet ved stormflod og presses ud fra Sundet ved megen nedbør.

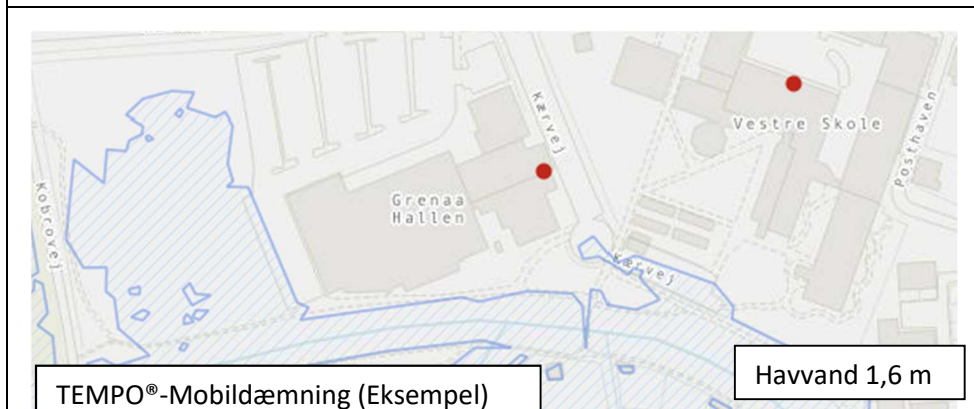
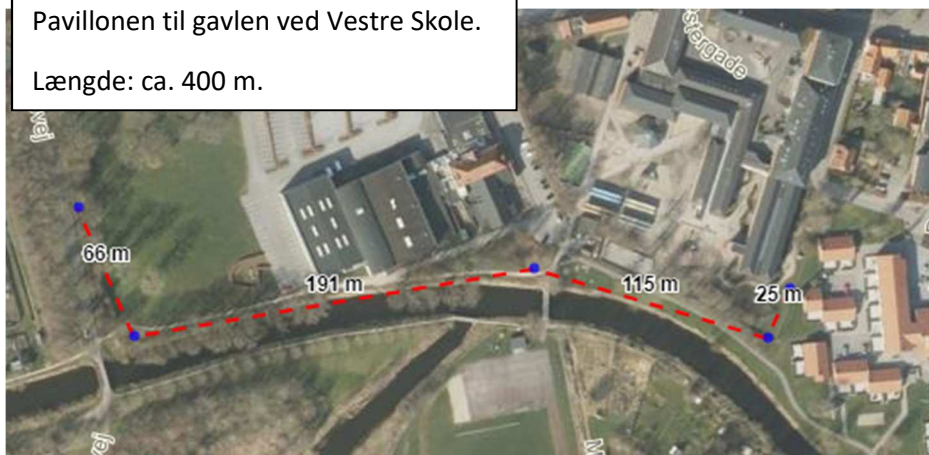
Området/bygninger vurderes kritisk, og hele området omkring åen er meget kritisk.

Løsningen vil sikre indtrængning af vand fra åen. Men "problemet" vil blot blive flyttet til resten af åens forløb. Ældreboligerne ved Posthaven og kolonihaveboligerne som ligger på hver side af Pavillonen og Vestre skole.

TEMPO®-Mobildæmning (Eksempel)

Denne udlægges fra plænen ved Pavillonen til gavlen ved Vestre Skole.

Længde: ca. 400 m.

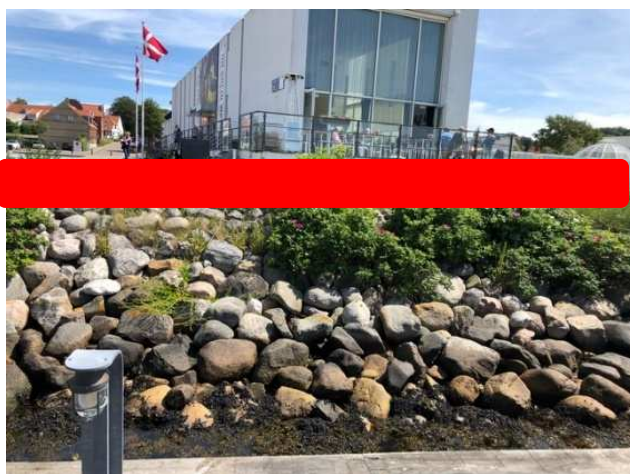
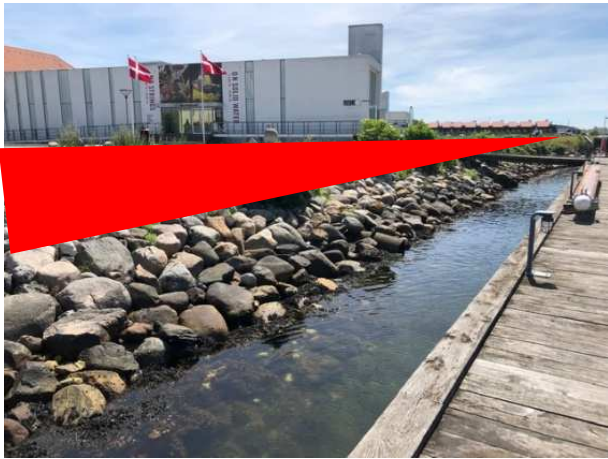
Bygninger, anlæg m.v. der ligger ovenfor vil ikke kunne reddes.

Havneområdet i Ebeltoft vil kræve en større mobildæmning, som skal udlægges delvist på havnefronten og vejene der omkring.

Udlægning fra hjørnet af bygningen ved Fregatten Jylland og i retning Havnegade, Vestervej, Skudehavnen og drejes mod Strandvejen. Strækningen udgør en længde på 1200-1300 m.

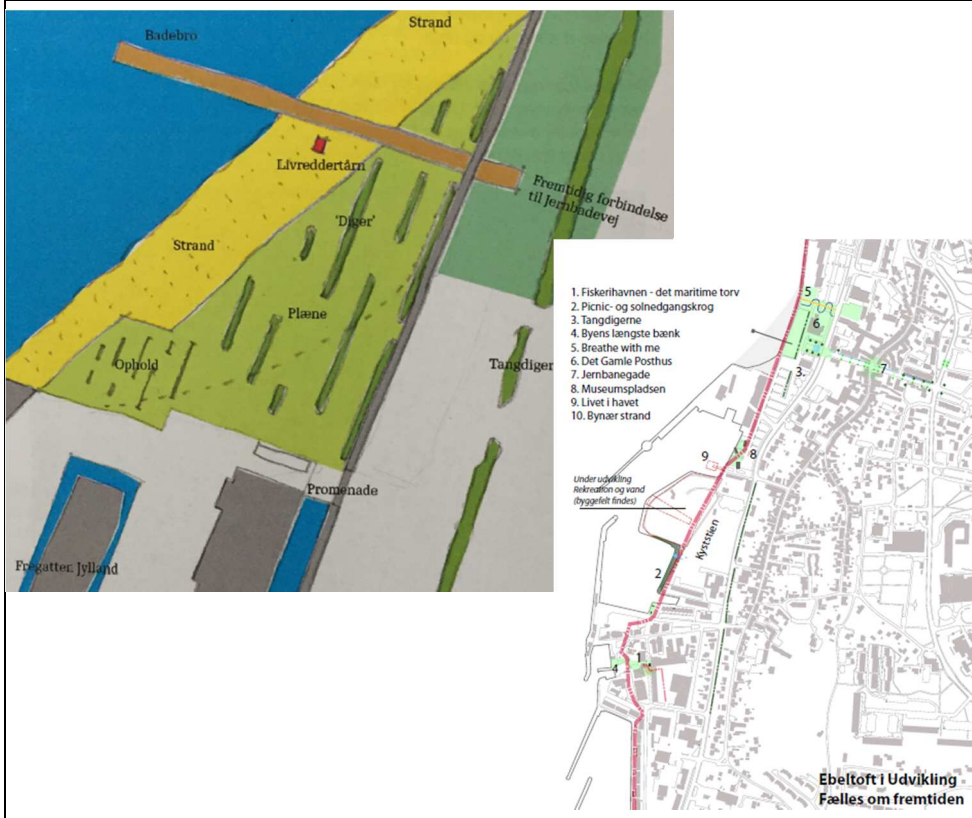
Graven hvori Fregatten står, er meget kritisk. Der skal særligt laves løsninger ved trapperne, som er kritiske, da betonudsparingerne kun er få centimeter over nuværende flisebelægning.

Området ved Fregatten Jylland skal sikres særskilt.

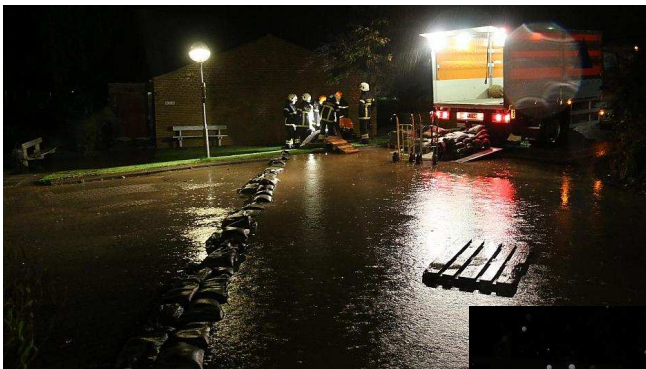
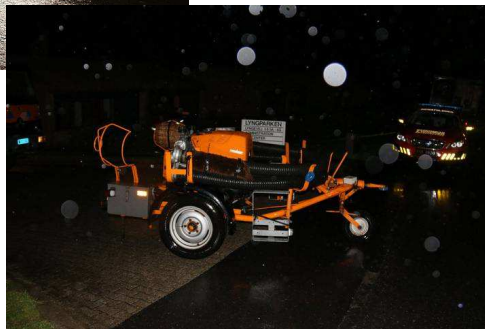
Vurderes som kritisk, grundet højdeforskel i terrænet og strømningsvejen løber ind gennem plejecenter.

2 væsentlige punkter er følgende:

1. Trappenedgang til kælderen
2. Terrænhøjden fra bakkerne og regnvandsbrønden e bag plejecenteret.

25/6-19 – besigtigelse. Der skal laves foranstaltninger i forbindelse med skybrud, tørtbrud eller lign.
